## **Archeo-rapport 22**

### **De archeologische begeleiding tijdens de restauratiewerken van de Lakenhal te Herentals**

Kessel-Lo, 2010  
Studiebureau Archeologie bvba

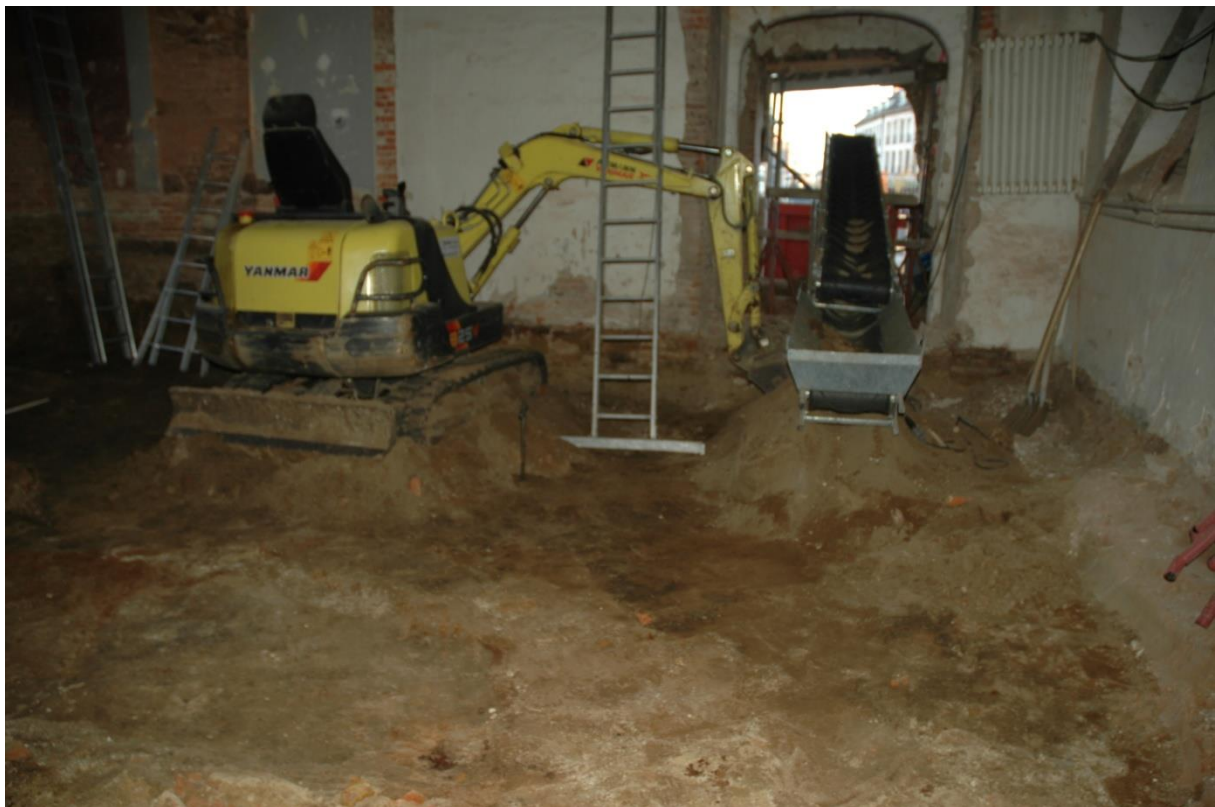
Fig. 2: Machinaal verdiepen van het vlak.

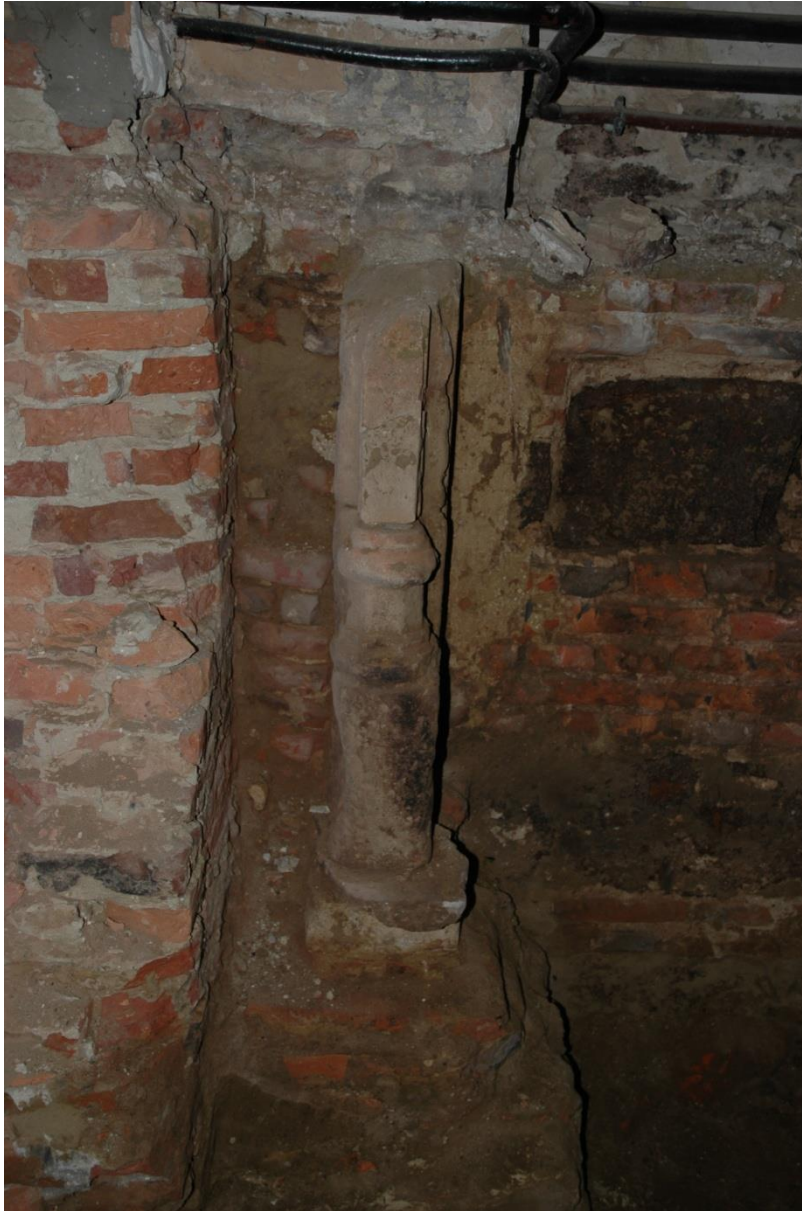
Fig. 3: Natuurstenen haardwang.

De aangetroffen haardwang (vlak 1) in natuursteen zal na het onderschoeien van de funderingen gedemonteerd worden en op de werf bewaard blijven (fig. 3).

Tegen de oostelijke muur van de lakenhal werden de resten van een oude haard waargenomen. Vlak langs muurfragment 4 bleek nog een 80 cm hoge haardwang (spoor 20) in situ aanwezig te zijn (fig. 3 en bijlage 5). Deze haardwang, in natuursteen, bevond zich op een bakstenen sokkel die rustte op het verstek van het fundament.

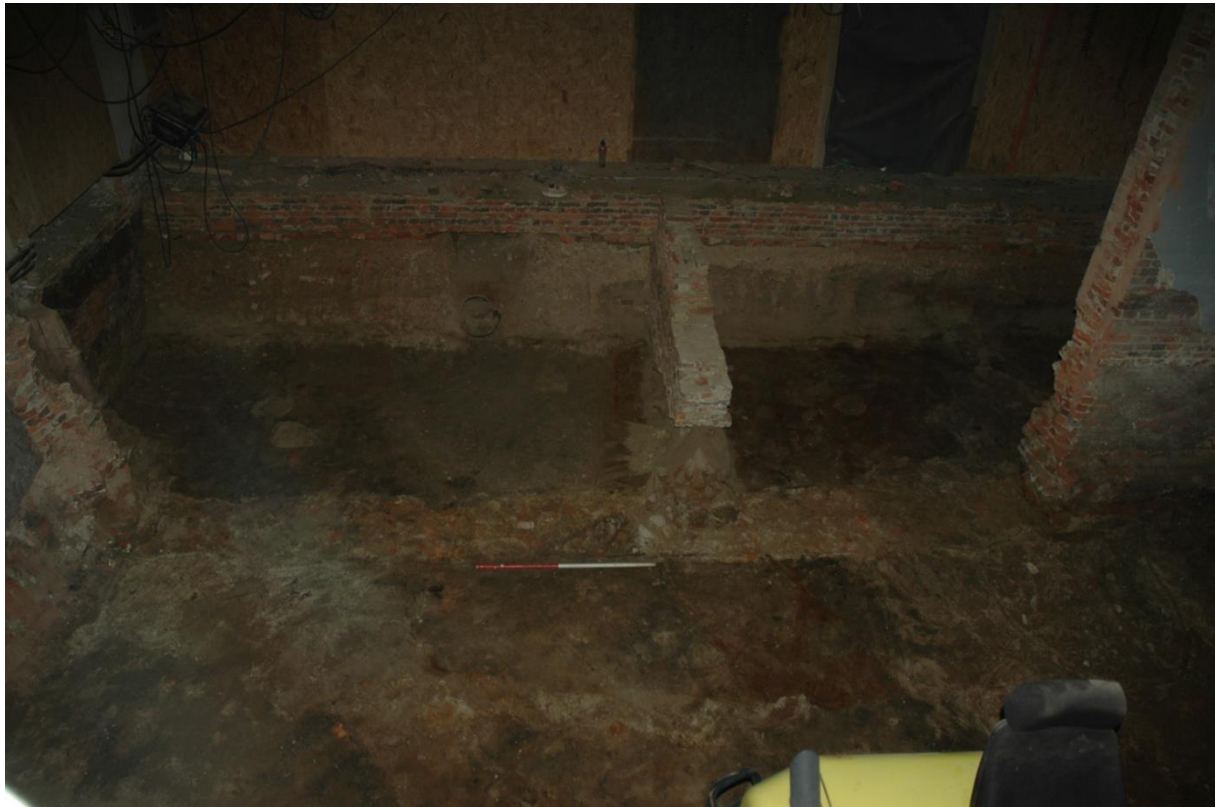
Fig. 4: Overzicht van vlak 1.

In vlak 1 werden in totaal 32 sporen waargenomen (fig. 4). Dit vlak bevond zich iets onder de opmaaklaag van de vloer van de aanwezige neerkamer (geen origineel element). De bakstenen muur 3-4 (eveneens geen origineel element) was reeds grotendeels afgebroken en bleef slechts bewaard in het vlak als de onderkant van een uitbraakspoor (spoor 5).

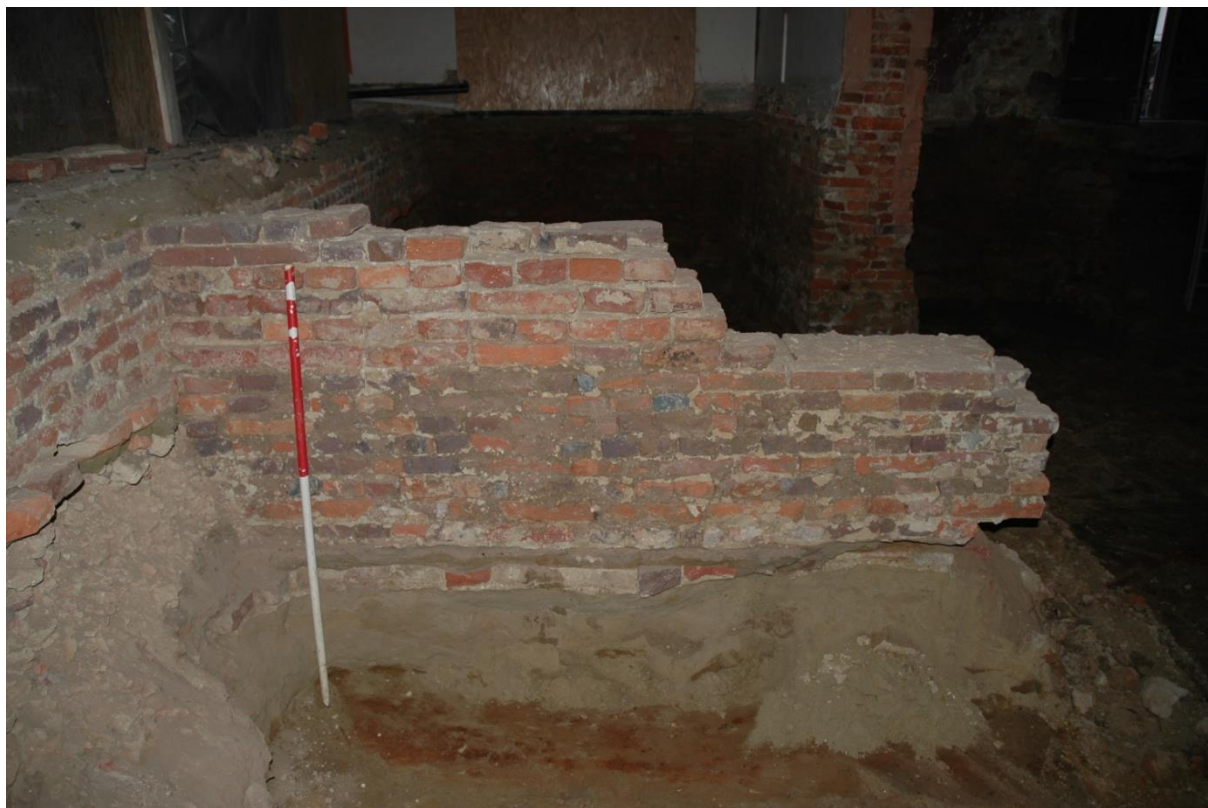
Fig. 5: Bakstenen muurfragment 6.

Tussen muur 3-4-5 en de bakstenen aanzet van de gewelfde kelders onder de rest van het gebouw, bevond zich ongeveer in de helft van de kamer een klein bakstenen muurtje (6) dat gemetseld was met recuperatiemateriaal (fig. 5). Voor de bouw van het muurtje (met een witgele kalkmortel) werden stenen van twee verschillende formaten gebruikt, namelijk 20 x 9 x 4,5 cm en 24,5 x 11,5 x 4,5 cm.

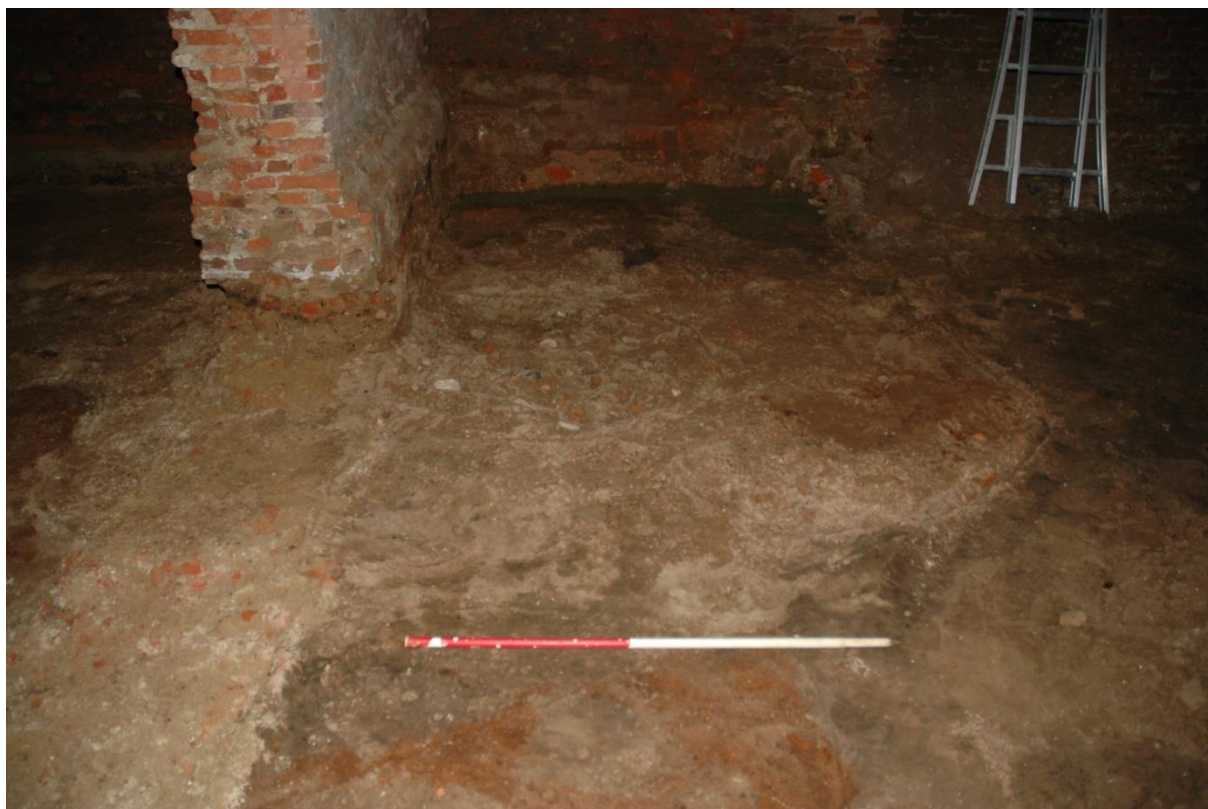
Fig. 6: Sporen 21-22 in vlak 1, doorsneden door muur 3 en uitbraakspoor 5.

Sporen 21 en 22 bleken twee vullingen van een grote puinkuil (ongeveer 2 m diameter en maximaal 30 cm diep) te zijn (fig. 6). De vondsten uit deze sporen zijn grosso modo in de 15<sup>de</sup> eeuw te dateren (zie paragraaf 4.2.1).

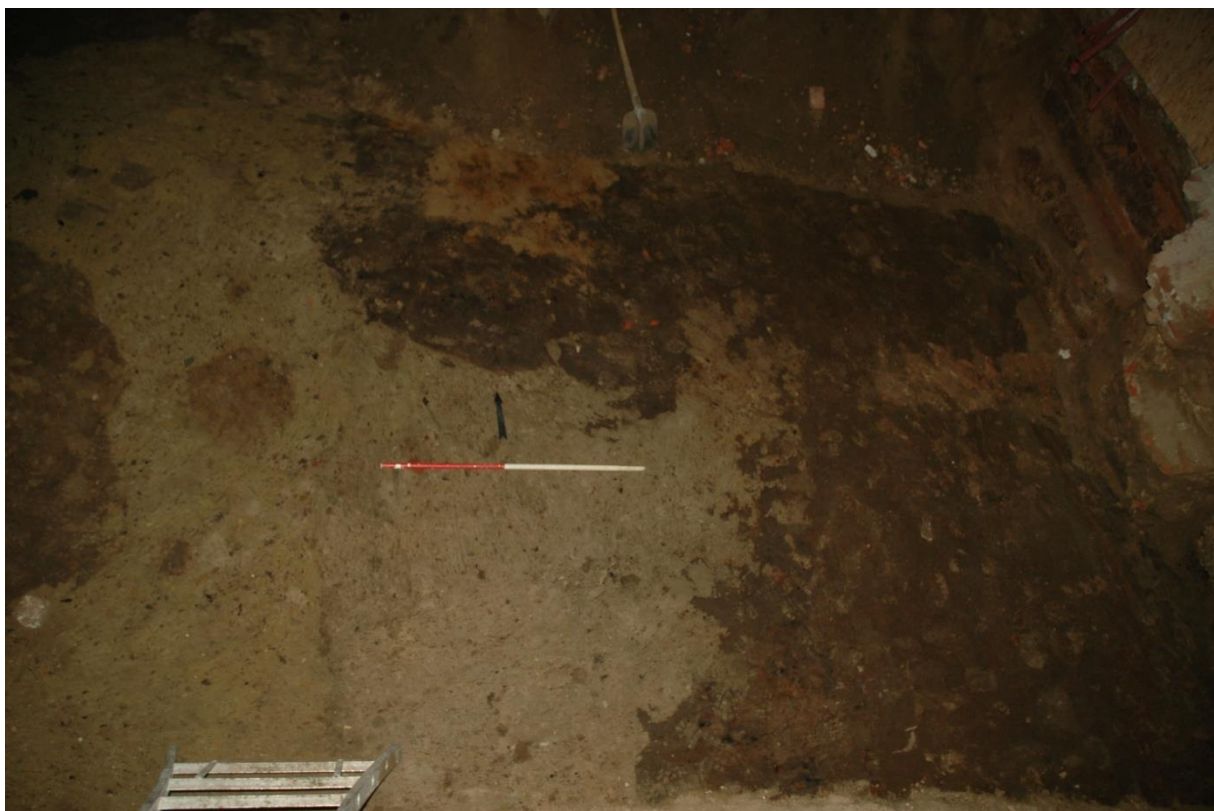
Fig. 7: Zicht op een deel van vlak 2.

Vlak 2 bevond zich ongeveer 25 cm onder het vorige vlak (fig. 7). In totaal werden 35 sporen geregistreerd. De bakstenen muur 3-4 uit vlak 1 was nog aanwezig, in tegenstelling tot het uitbraakspoor 5. De onderkant van het fundament van de nog bewaarde muurresten reikte slechts tot vlak 2 en omwille van veiligheidsoverwegingen werd besloten de muur alsnog volledig af te breken na het afronden van het archeologische onderzoek van vlak 2.

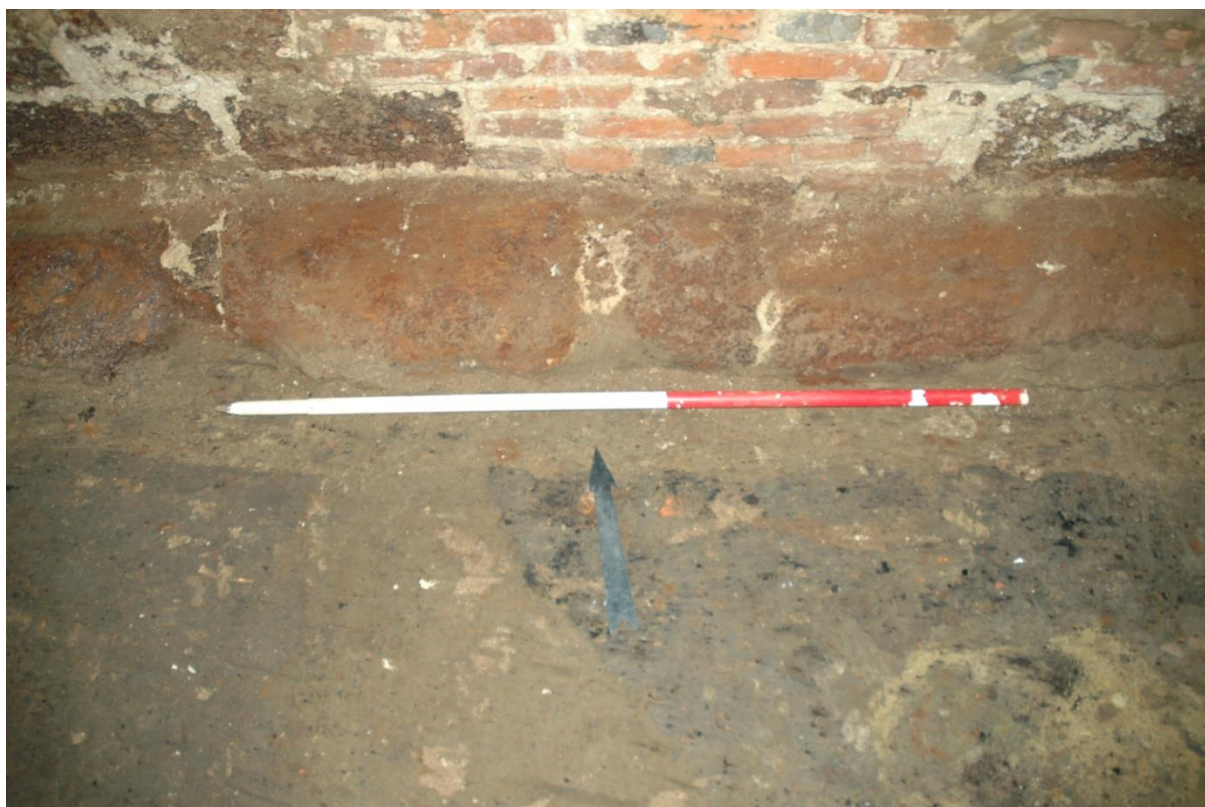
Fig. 8: Insteek (spoor 66) van de verspringende funderingsmuur.

De meeste aanwezige sporen, en zeker de ophoging, moeten ouder zijn dan het huidige gebouw, aangezien op meerdere plaatsen resten van de insteek van het fundament (fig. 8) werden opgetekend (sporen 33, 36, 51 en 66).

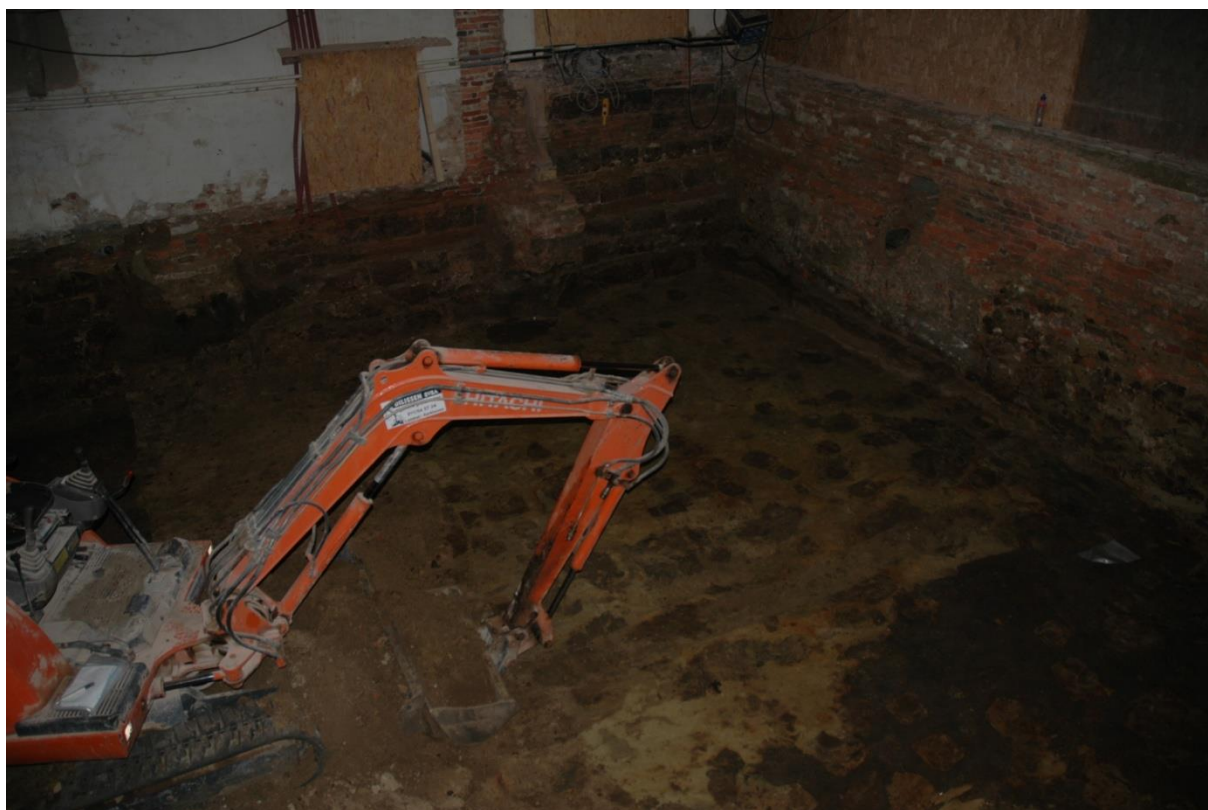
Fig. 9: Zicht op de sporen in vlak 3.

In vlak 3 bevonden zich in totaal 133 sporen, waarvan het merendeel kleine paalkuilen waren (fig. 9). Dwars door het opgravingsvlak liep een groot spoor (44) waarvan reeds een beperkt deel waargenomen was in vlak 2. Het gaat hier om een uitbraakspoor van ongeveer 180 cm breed (fig. 10). De vulling bestaat uit grotere en kleinere brokken kalkmortel en steenfragmenten. De maximale diepte van dit spoor in vlak 3 bedroeg ongeveer 40 cm.

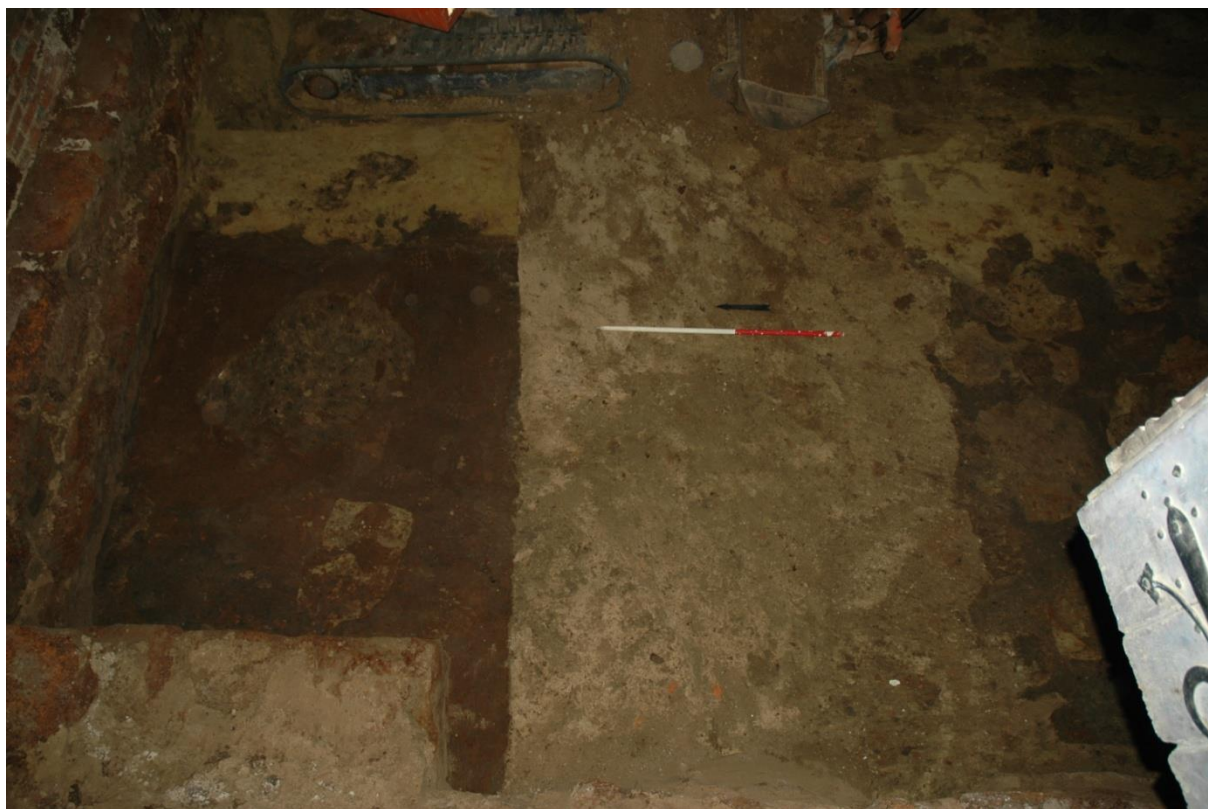
Fig. 10: Spoor 44 in vlak 3.

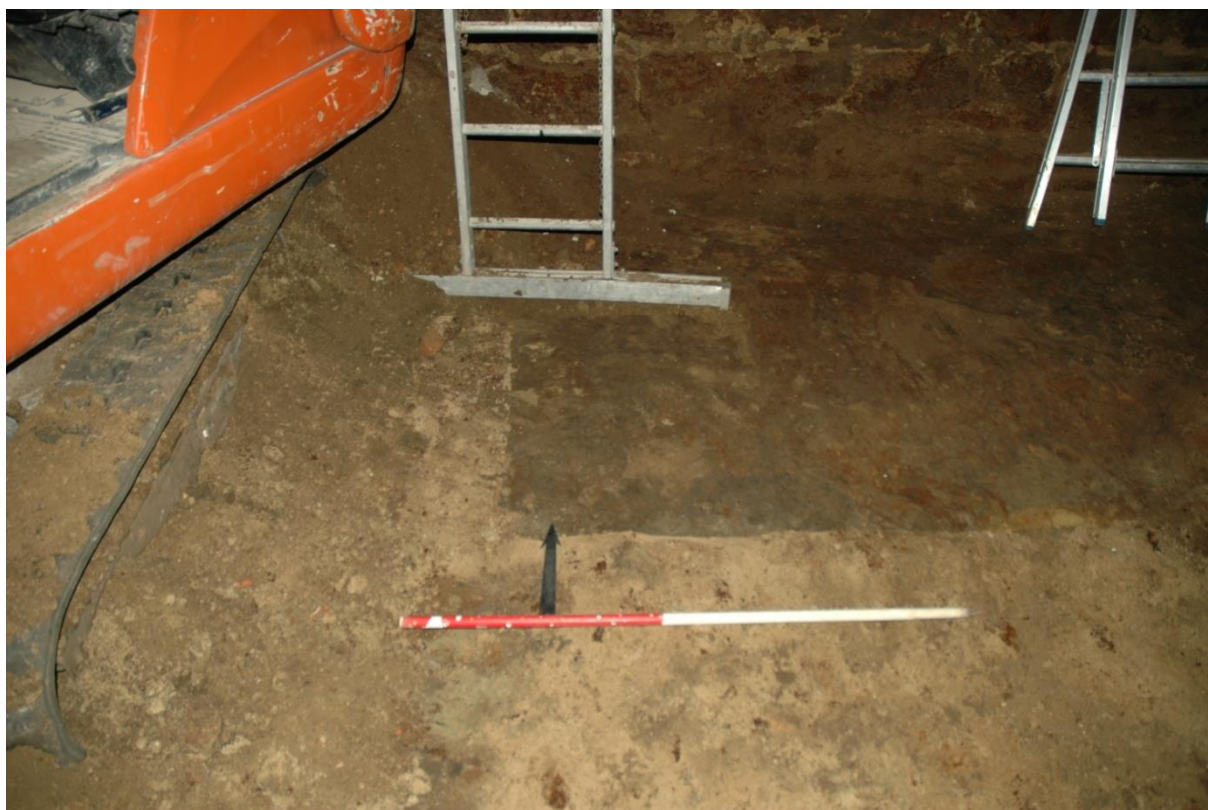
Fig. 11: Sporen 44 en 197 in vlak 3.

Loodrecht op spoor 44 staat nog een gelijkaardig spoor (197). Ook dit spoor is een uitbraakspoor met eenzelfde vulling als spoor 44 en vermoedelijk gaat het ook om één en hetzelfde spoor (fig. 11).

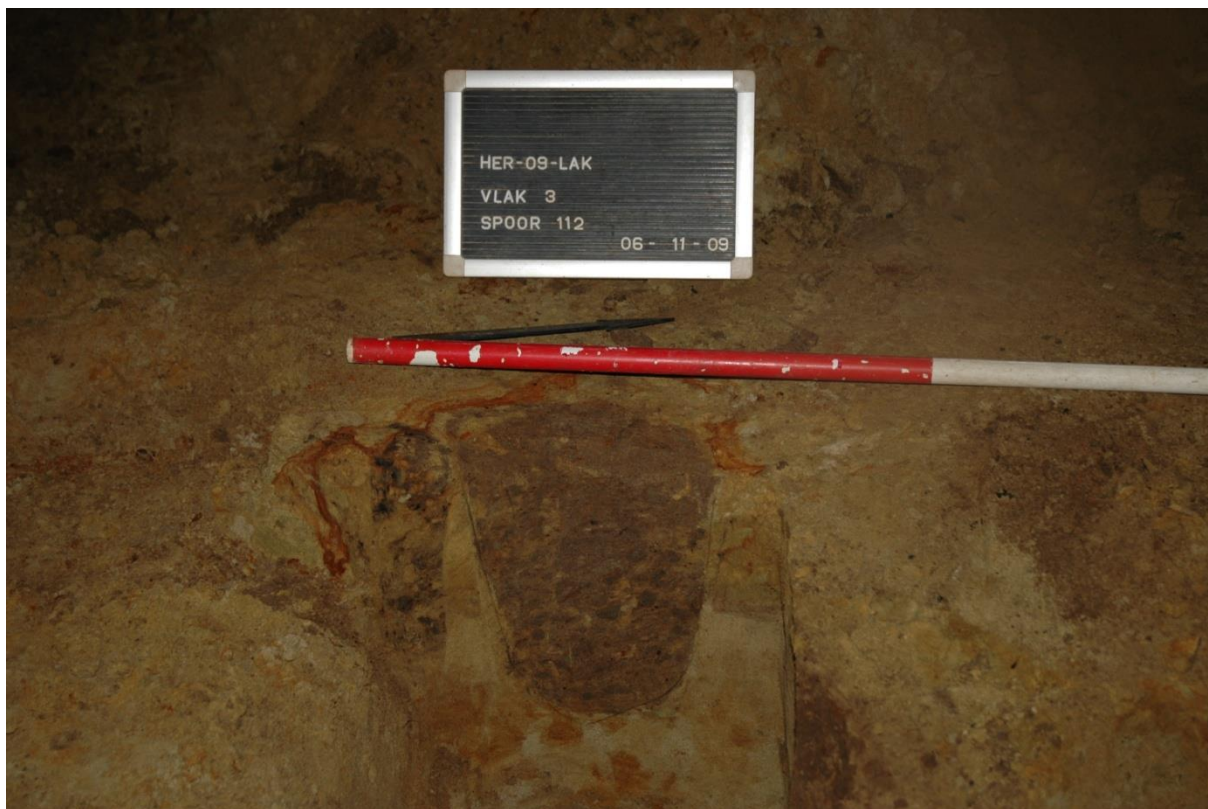
Fig. 12: Paalkuil 112 in vlak 3.

Spoor 44 snijdt als het ware het opgravingsvlak in twee delen. In de zuidelijke zone bevindt zich een grote wirwar van allemaal paalkuilen (fig. 12). De meeste van deze kuilen hebben een komvormig profiel of hebben rechte wanden en een (bijna) vlakke bodem. De gemiddelde diepte van de meeste van deze palen schommelt rond de 20-25 cm. Slechts enkele palen (sporen 107, 109, 118 en 125) zijn een 40-tal cm diep.

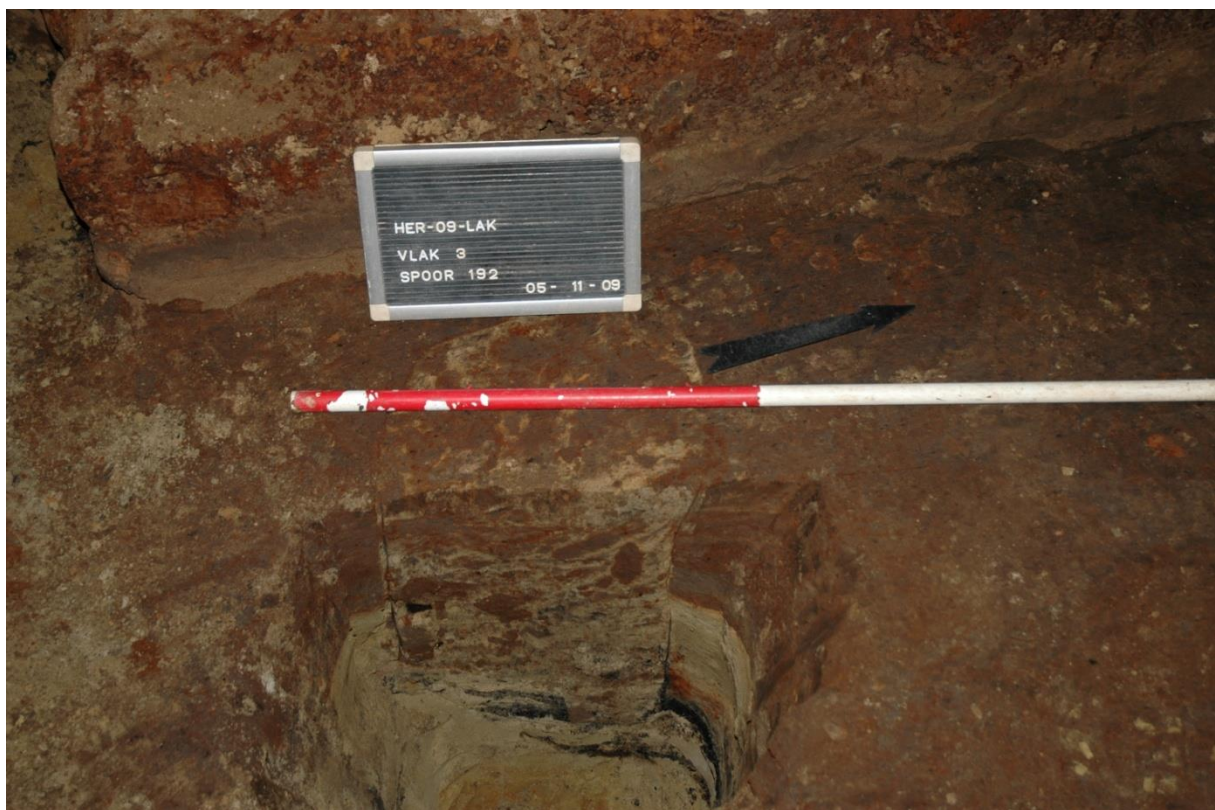
Fig. 13: Spoor 192 in vlak 3.

Deze uitleg lijkt aannemelijk. De aanwezige sporen zijn dan te dateren voor de bouw van de huidige lakenhal (en zelfs haar laatmiddeleeuwse/15<sup>de</sup> eeuwse voorloper) en is gelijktijdig met het gebouw waarvan enkel de uitbraaksporen 44 en 197 bewaard bleven. Geen van de paalkuilen overlapt immers de uitbraaksporen en ten noorden van de uitbraaksporen (binnen in het gebouw) komen geen gelijkaardige sporen voor, wel nog twee grotere, diepe kuilen (sporen 192 en 193) (fig. 13).

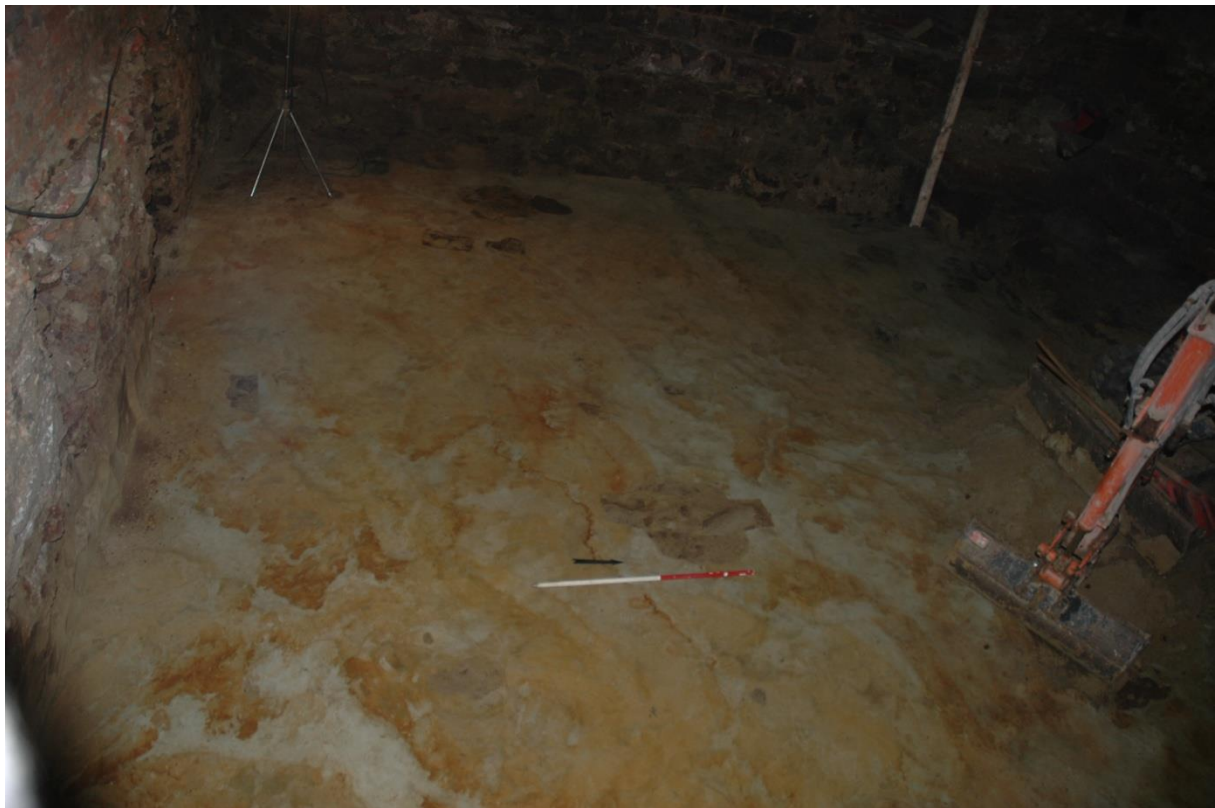
Fig. 14: Zicht op een deel van vlak 4.

In vlak 4 bevonden zich nog 21 sporen (fig. 14). Dit vlak werd aangelegd op het niveau van de overgang met de onverstoorde bodem. Het aantal sporen was eerder beperkt, hoewel er toch nog een aantal sporen zichtbaar werden die net als de vele paalkuilen in vlak 3 mogelijk als resten van marktkraampjes geïnterpreteerd kunnen worden.

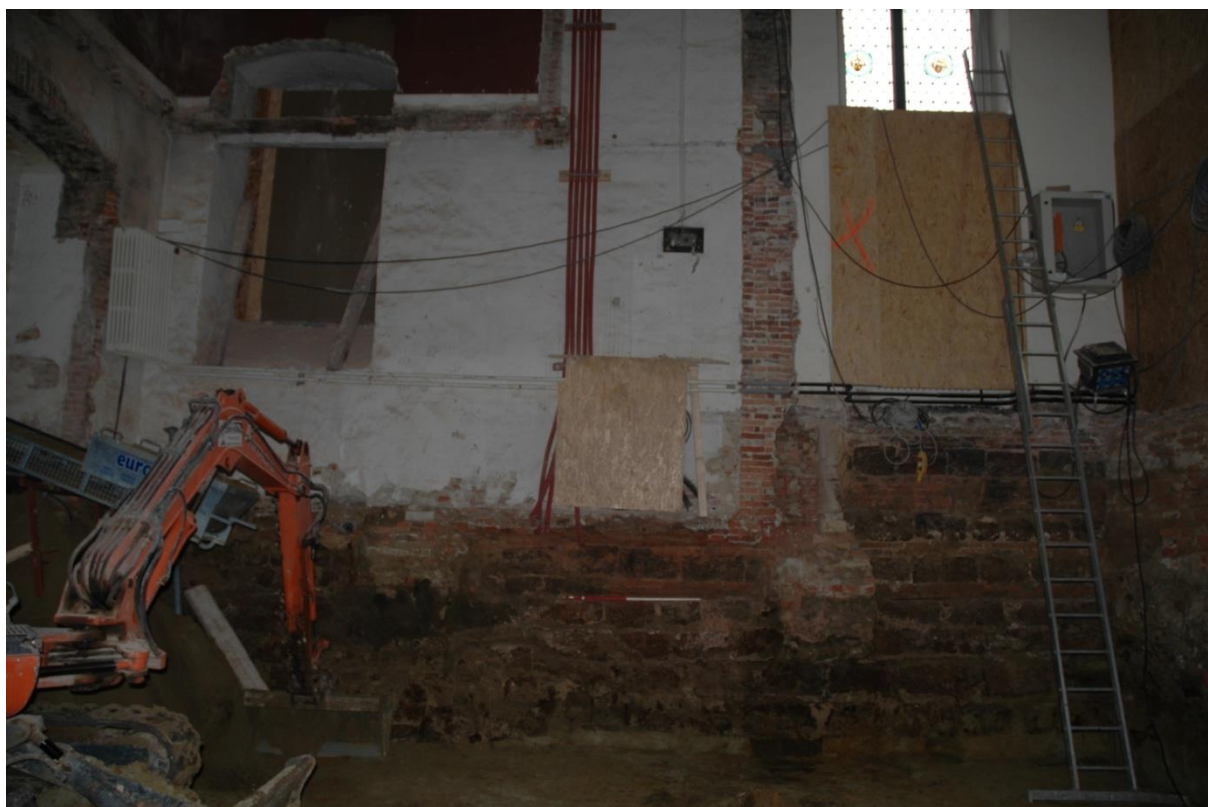
Fig. 15: Zicht op de oostelijke muur van het huidige gebouw.

Tijdens het archeologisch onderzoek werd ook een beperkte muurarcheologische opname en analyse gemaakt van de oostelijke funderingsmuur (Fig. 15). De opbouw van de westelijke en noordelijke funderingsmuren kwamen hiermee grotendeels overeen. Er werd gekozen voor de oostelijke muur omdat zich hierin ook de oude haard bevond.

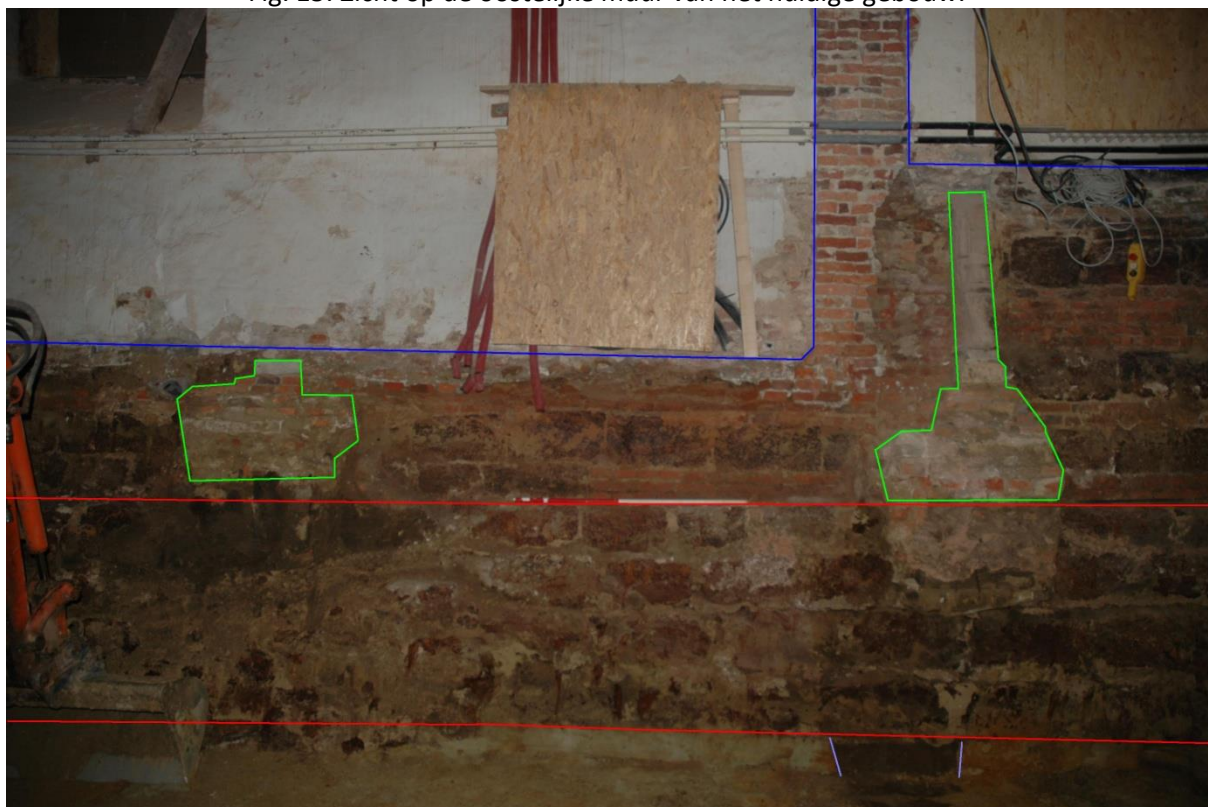
Fig. 16: Bewerkte foto met aanduiding van de vloerniveau's (blauw), de haardwangen (groen) en het verspringend fundament in ijzerzandsteen (rood).

Het onderste deel van de funderingsmuur bestond volledig uit ijzerzandsteen en was gemetseld met een witgele kalkmortel (Fig. 16, rood). Er was geen onderscheid te maken in bouwfase met de muur die zich boven het verstek van het fundament bevond. Deze muur was opgebouwd uit speklagen van afwisselend baksteen en ijzerzandsteen. De bakstenen sokkels van de haardwangen (Fig. 16, groen) rustten op het verstek van het fundament. Hoewel de bakstenen sokkels niet in verband leken te staan met de rest van de muur, was de eigenlijke haardwang wel netjes ingewerkt in de rest van de muur. Er kan dan ook verondersteld worden dat de muur en de haardwangen gelijktijdig waren. Restanten van een vloerniveau dat in verband staat met de muren en de haard zijn niet (meer) aangetroffen (zie ook paragraaf 3.1).
